Schouw van bushaltes in gemeente Westland

Inleiding

Halte Verdilaan in Naaldwijk

Halte de Brug in 's Gravenzande

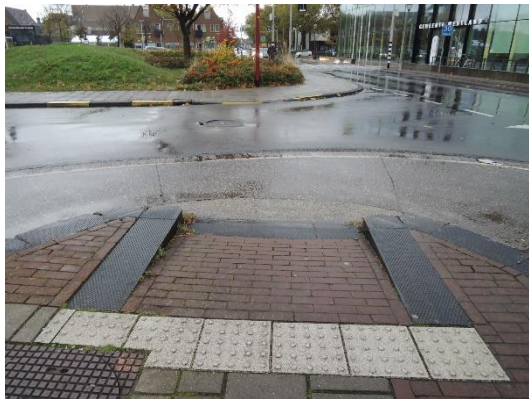
Foto 1

1. De bestrating is goed. De halte is voorzien van 18 cm hoge haltebanden.
2. Er zijn verlaagde trottoir(banden) aangebracht (zie foto 1)
3. De geleide lijnen zijn na de oversteek niet doorgetrokken tot de gidslijn (zie foto 1 en 2)

Waar het gaat om de twee geschouwde haltes adviseert Metrocov voor de halte Verdilaan een renovatie van het haltemeubilair, de geleide lijnen volledig aan te leggen zowel naar de gidslijnen als naar de haltepalen. Verder dient er op zo'n busstation een centrale DRIS met audioknop aanwezig te zijn. En ook een lijnennetplattegrond en een overzicht van welke lijn bij welke halte te vinden is.

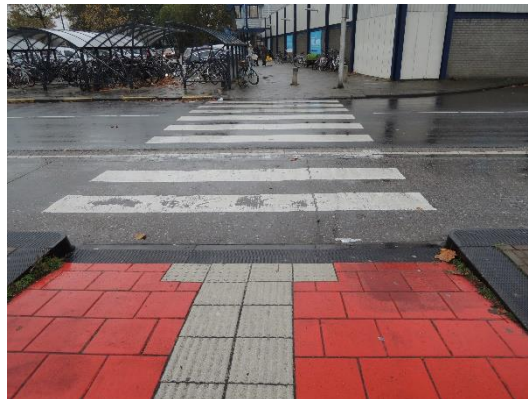
Foto 2

4. Er zijn fietsvoorzieningen aanwezig. (Zie foto 2)
5. De geleide lijn op de halte is niet doorgetrokken tot aan de haltepaal. (Zie foto 3)
6. De halte is voor mensen met een rolstoel moeilijk te berijden door de vele palen en de schuinstaande overkappingen. Bij de haltepaal is de doorgang minimaal. (Zie foto 4)

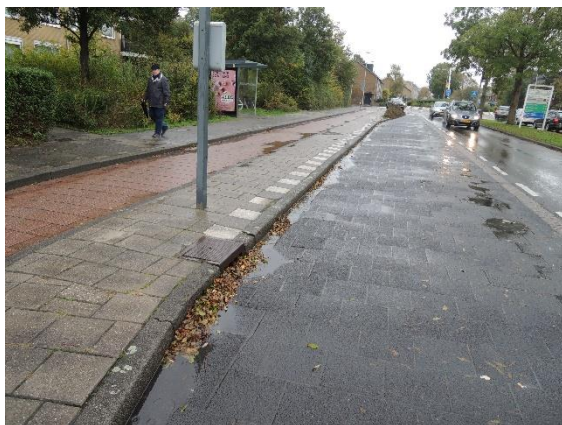
Foto 5

Bij de schouw bleek dat de halte geheel ontoegankelijk was. De volgende gebreken zijn geconstateerd. (Zie foto 5)

1. De kwaliteit van de bestrating is matig en er is geen verhoogde halteband van 18 cm aangebracht.
2. Er zijn geen verlaagde banden.
3. Een geleidelijn ontbreekt.

4. De halpepaal staat zodanig dat een rolstoel of kinderwagen daar niet langs kunnen. (Zie foto 5)
5. De [Dris](#) op de halpepaal was buiten werking. (Zie foto 6)
6. In de abri hing geen rijtidentabel.

Voor de halte de Brug adviseert Metrocov een volledige reconstructie van de haltes, waarbij de haltes zo dicht mogelijk bij de kruising en recht tegenover elkaar komen te liggen. De haltes dienen volledig toegankelijk te worden gemaakt en de informatievoorziening dient op orde te zijn.

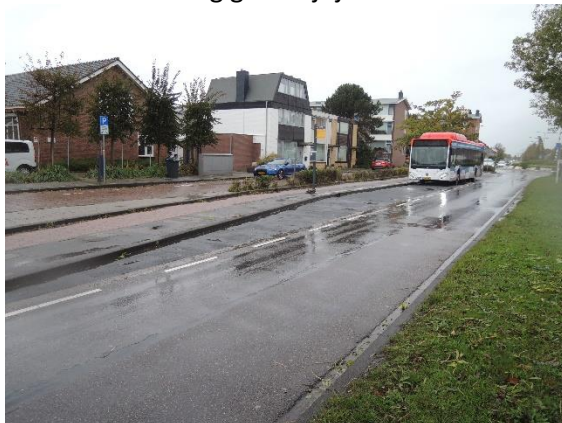
Foto 7

7. De overstaphalte was schuin aan de overkant en moeilijk bereikbaar (zie foto 7)
8. De abri stond 60 m. van de overstaphalte. (Zie foto 8)
